多功能棟中外觀現況：

## 多功能活動中心室外防水修繕及油漆

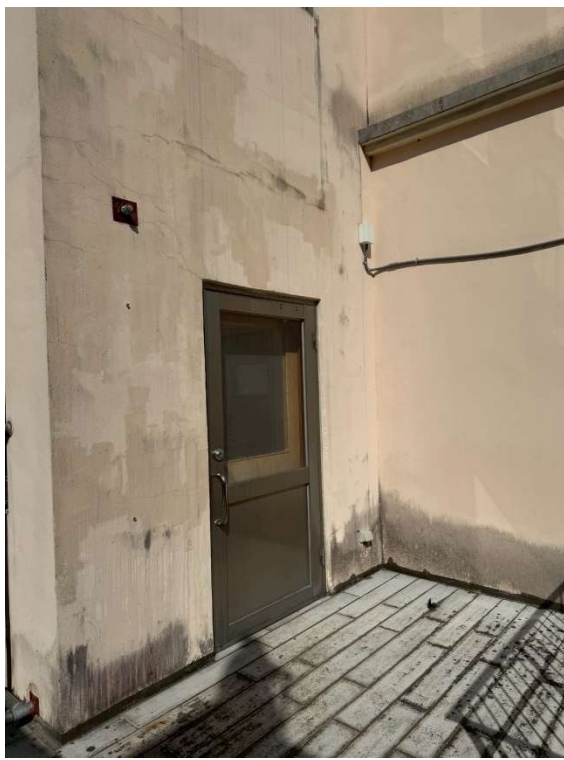
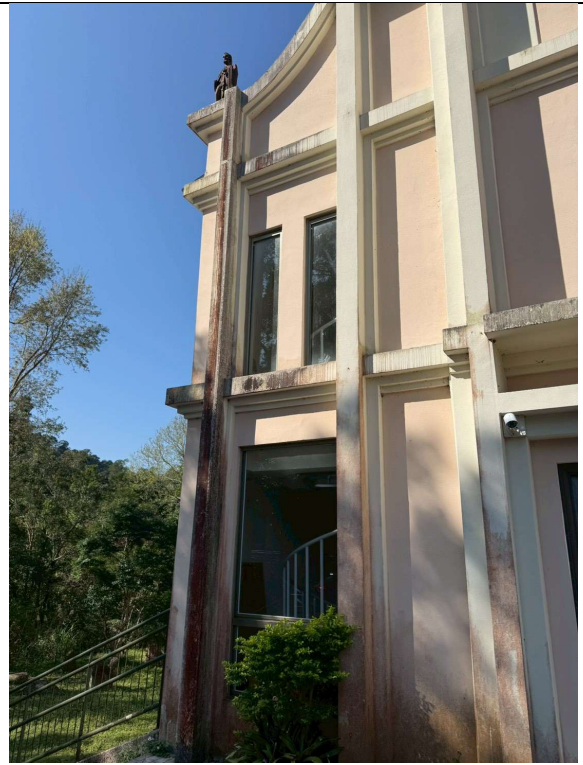
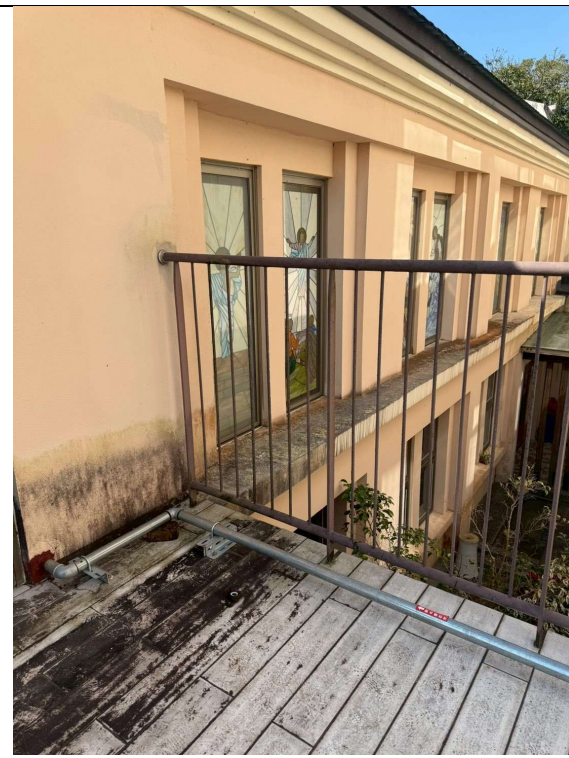
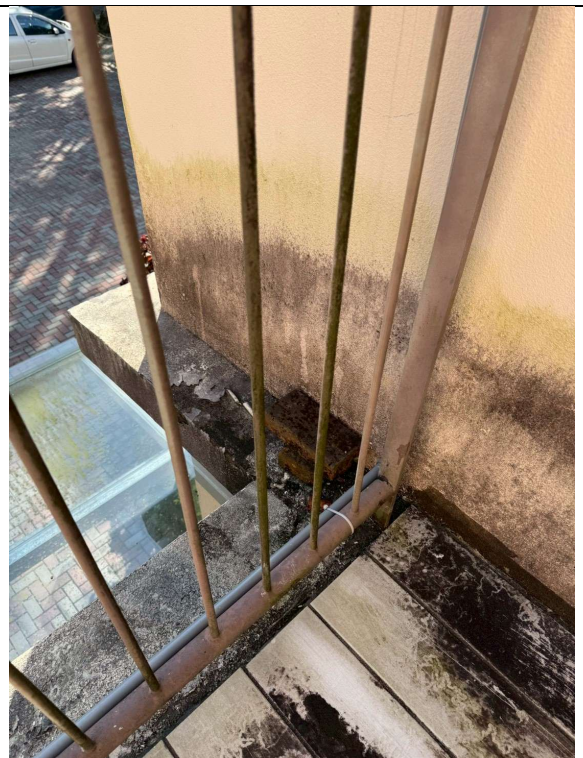
目前現況

第一步：外牆牆面使用高壓水槍清洗。

第二步：牆面裂縫修補整平。

第三步：AC-208水性透明填縫劑底漆防水一道。

第四步：NC-100水性奈米撥水劑中途漆一道。

第五步：上防水面漆(牙白+淺粉色)。

第六步：屋頂浪板刷漆。
